平成30年2月24日
歴史建築観光サポーター
育成講座発表資料（C班）

大庄公民館について

1 建物概要

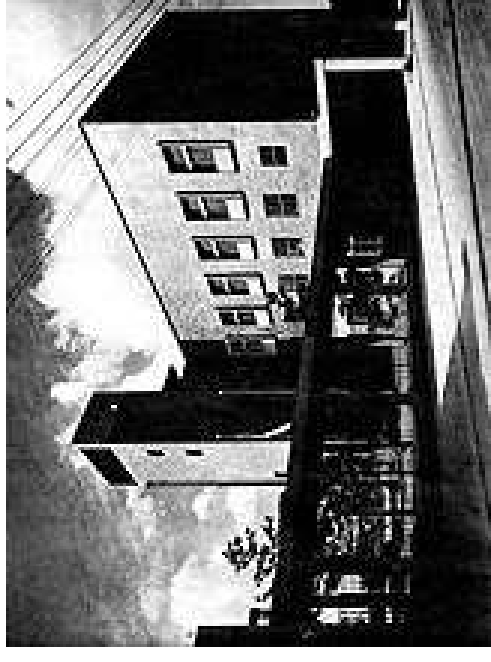
しゅん工当時は「これで村役場」と驚きをもって報じられたほど。
「日本一の村役場」とも

写真:しゅん工時の大庄村役場（『アサヒグラフ』第31巻24号一通巻788号）

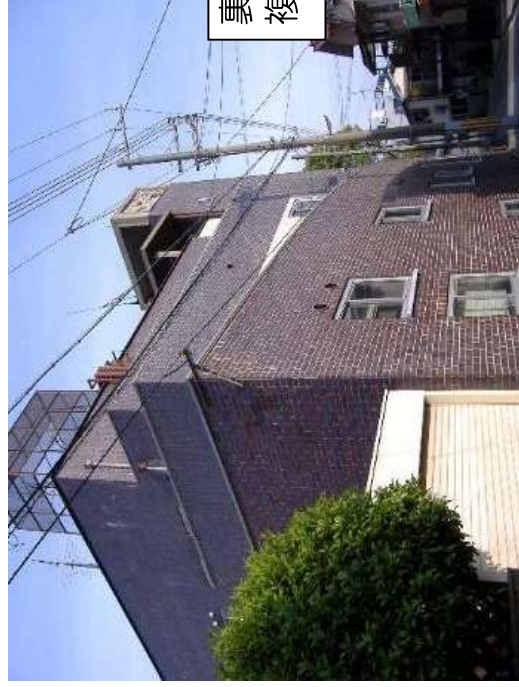
裏からは
複数の塊

- ② 正面は2つの塊、裏は水路に沿って何段もの塊

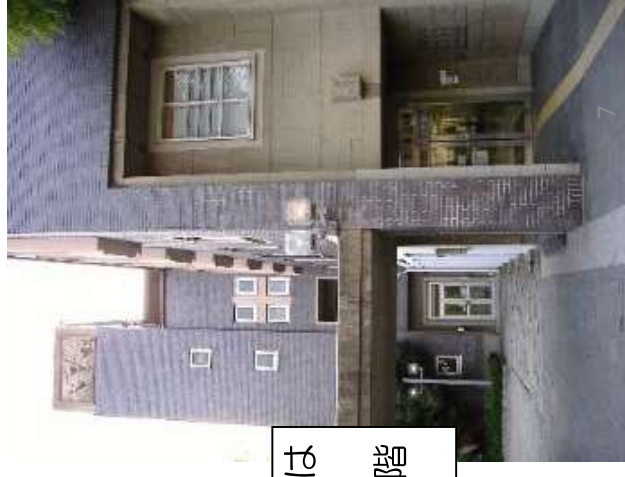
正面からは
2つの塊
（役場と階
段室部分）

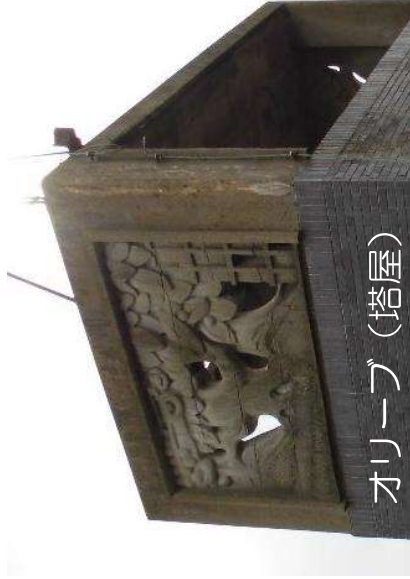
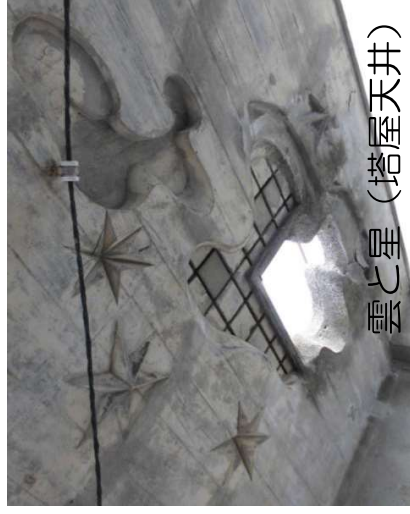
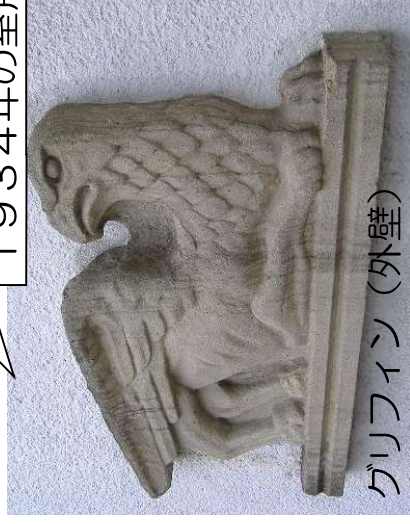
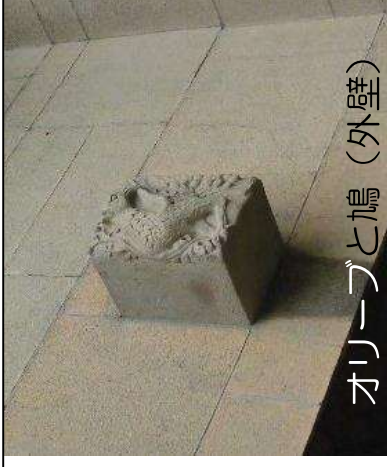
③ 塔屋のしりぞ、外壁の装飾

ノアの方舟の話でオリーブの葉をくわえた鳩を見て洪水の終わりを知ることによる。グリフィンは鷲の頭と翼、ライオンの胴体を持つ怪物。守り神

1934年の室戸台風からの復興の象徴(?)

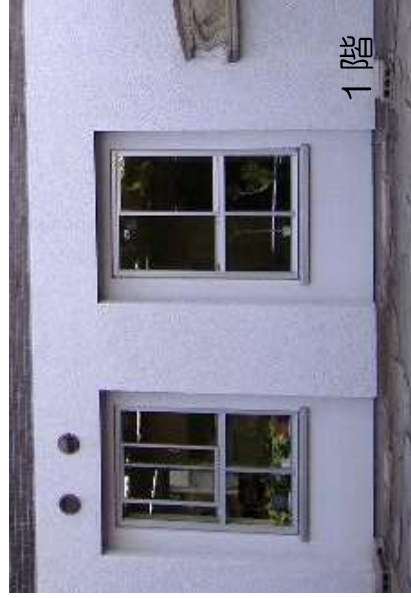
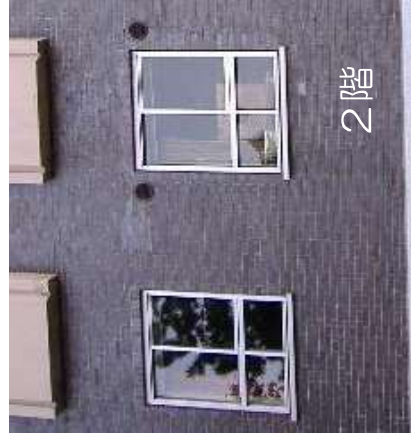
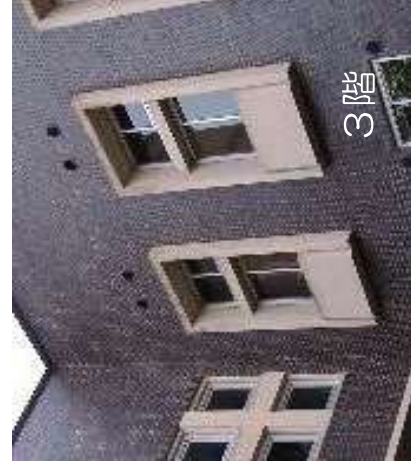
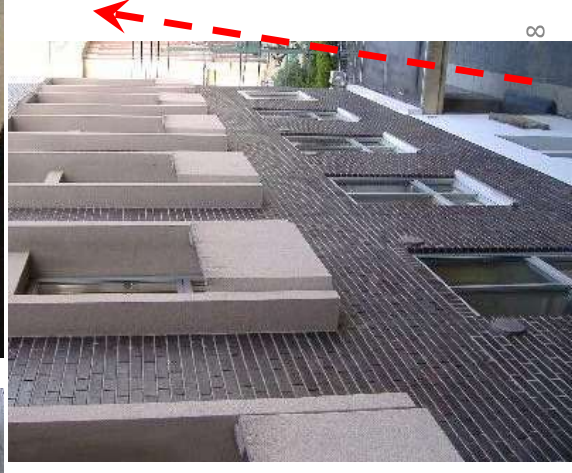
④ サッシの枠 (抱き) が多彩

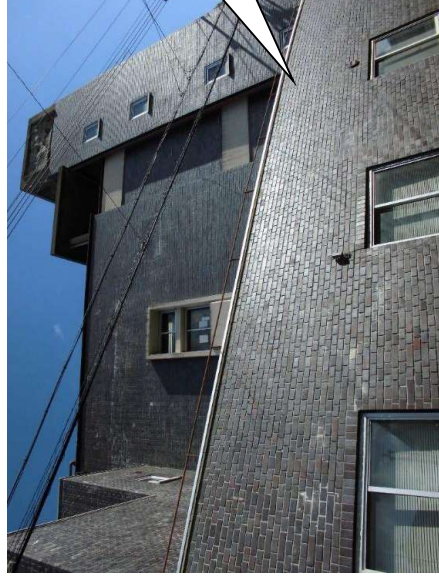
⑤ 塩焼きタイル

タイルの上薬・釉薬に食塩を使ったもの。表面にきめの粗いガラス状の膜ができる
建築用語.netより

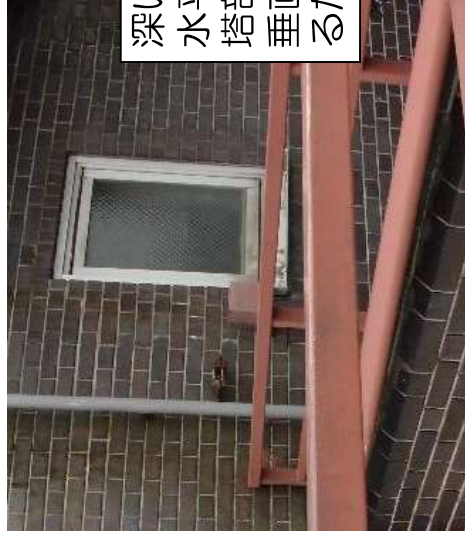
⑥ パラペット

深い陰影が出る。水平線を強調して塔部（階段室）の垂直性を際立たせるため(?)

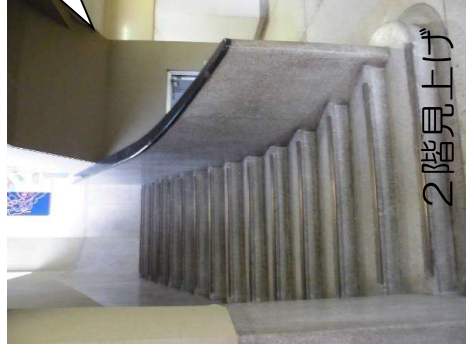
2階見上げ

「階段の魔術師」という異名を持つ村野の真骨頂ホースの水を振り回して曲線をイメージしたという逸話も

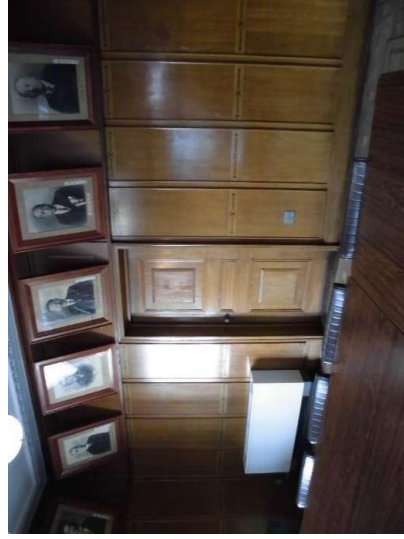
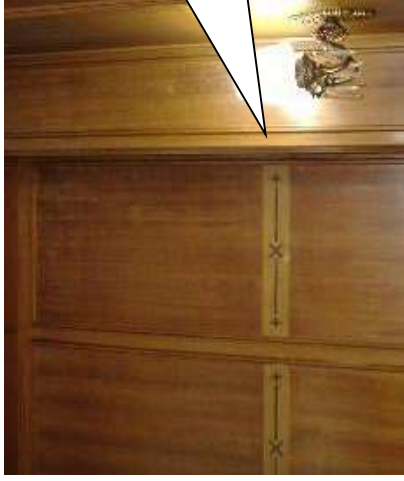
壁面全体がオークのベニヤ材で覆われている。象嵌細工による細かな幾何学模様の装飾あり

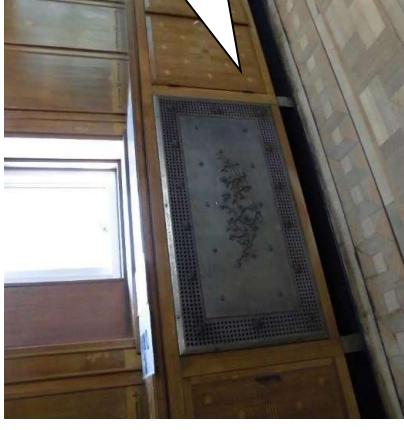
ヒーターのパネルにはブドウ(?)の装飾も床もオークのフローリング

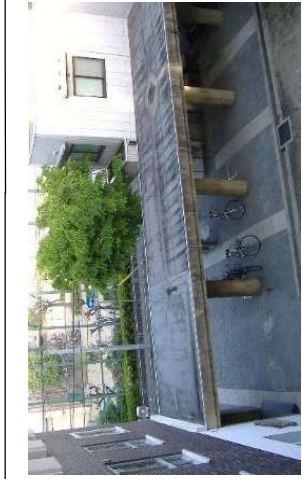
現在は1本柱だが・・・

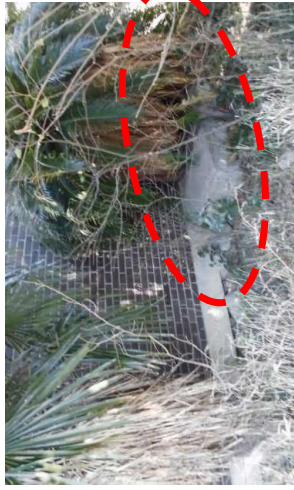
植栽に隠れているが、かつての花壇が・・・

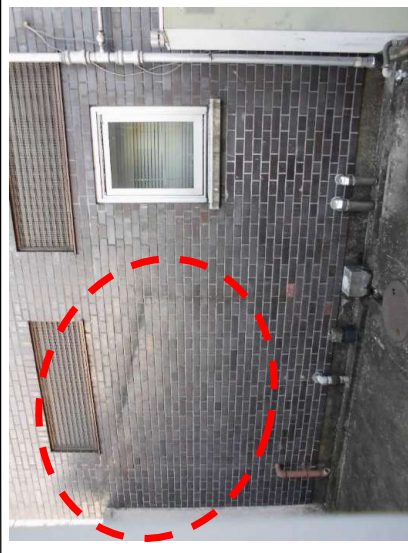
かつてのポンプ室跡
撤去後、タイル貼りして後年仮設物があった(?)
